DIAGNOSTIKA POMALOBĚŽNÝCH LOŽISEK NA LANOVCE

POUŽITA METODA SPM, TECHNIKA DBM/DBC, RUČNÍ MĚŘÍCÍ PŘÍSTROJ T30-2

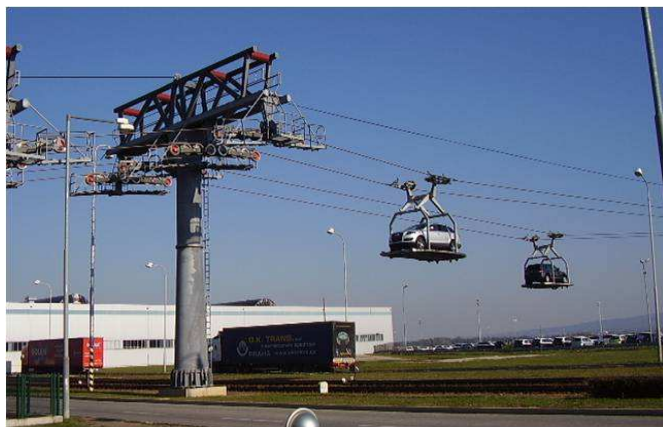
OBR. 1: LANOVKA VW BRATISLAVA. VÝROBCE DOPPELMAJR, HORIZONTÁLNÍ DÉLKA 452M, MAX. RYCHLOST 2,8 M/S, MAX. KAPACITA 502 VOZŮ ZA SMĚNU.

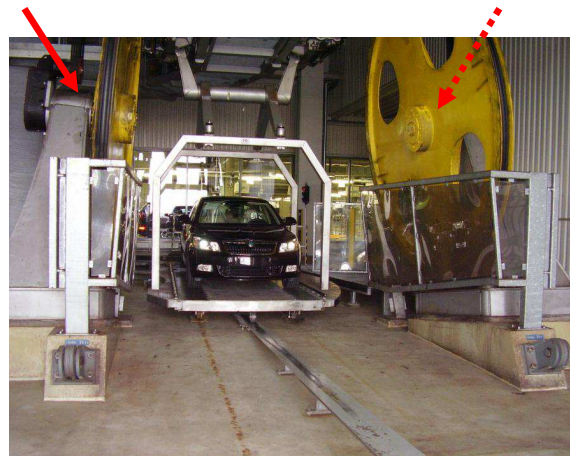
OBR. 2: VYSOKÁ ZÁTĚŽ MONITOROVANÝCH LOŽISEK, HMOTNOST VOZU VW TOUAREG JE PŘES 2000 KG.

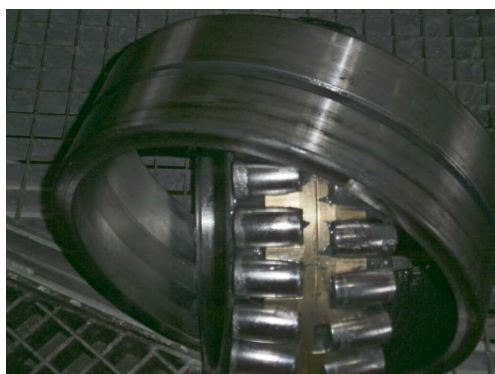
OBR. 4: SKUTEČNÝ STAV LOŽISKA PO NAMĚŘENÍ POŠKOZENÍ. PROSTŘEDNÍ OBRÁZEK - PRASKLÝ VALIVÝ ELEMENT, KRAJNÍ OBRÁZKY – ÚNAVOVÉ POŠKOZENÍ POVRCHU.
